تقرير مختصر لتنفيذ:

الأعمال الطارئة لمعالجة الصخور المتهاوية على المناطق السكنية

نتيجة القصف الصاروخي على جبل عطان

حارة الرحمن - حي فج عطان - مديرية السبعين - امانة العاصمة

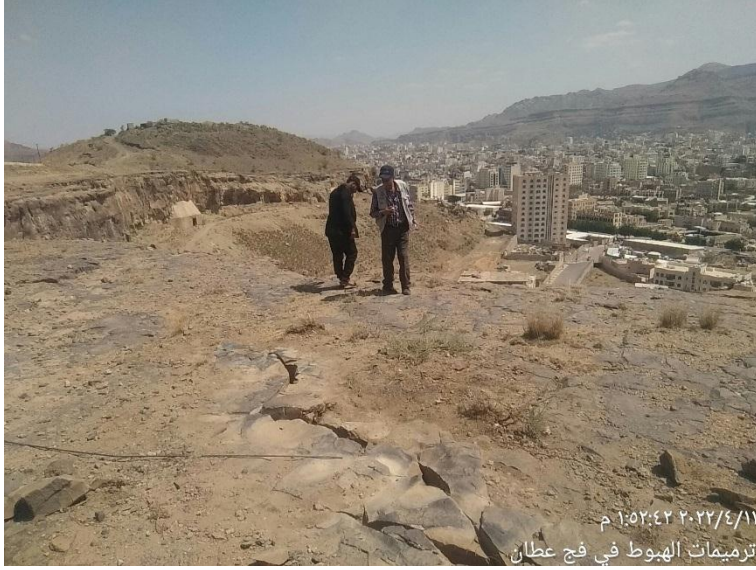
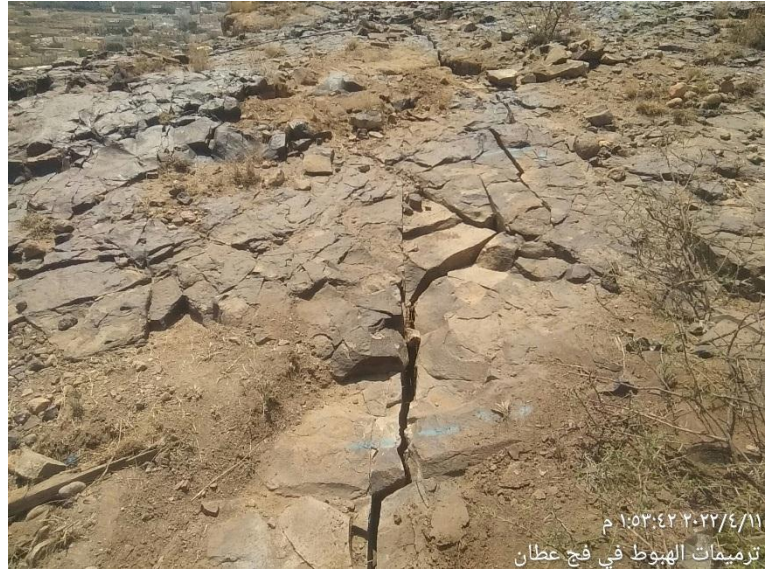
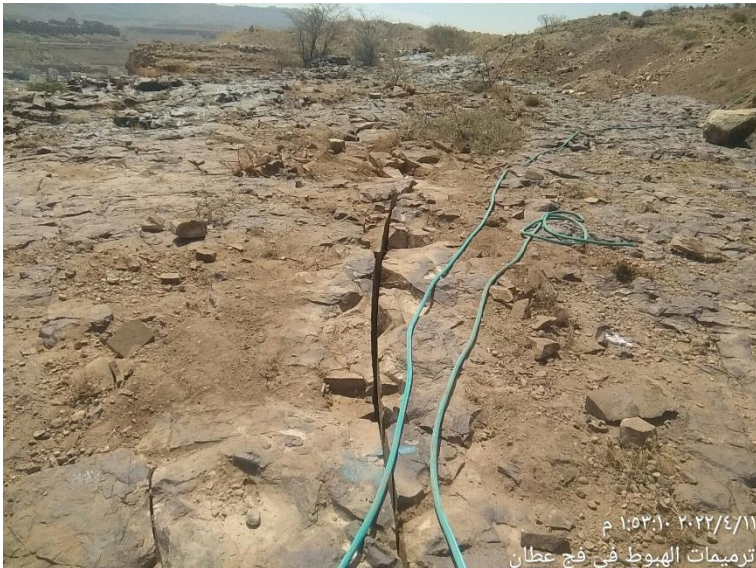
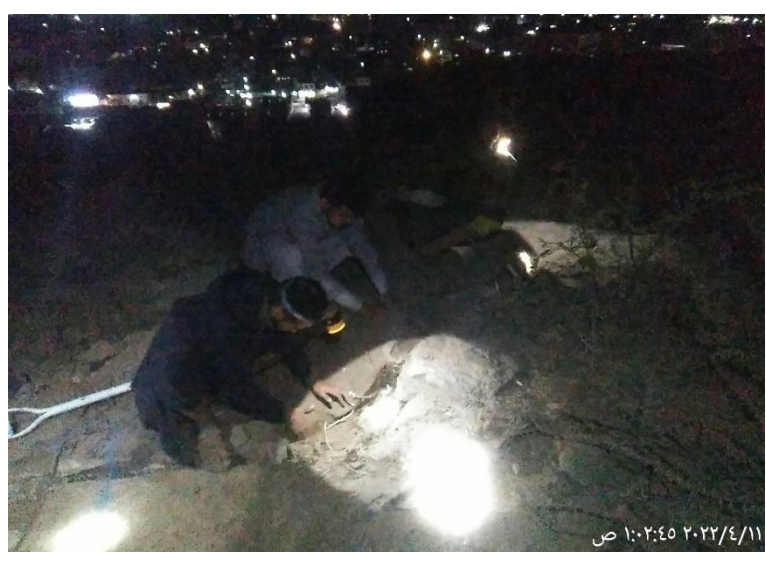
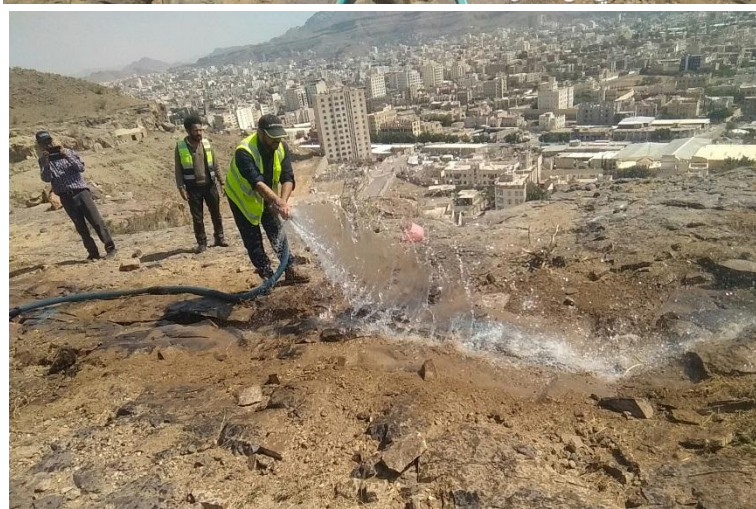
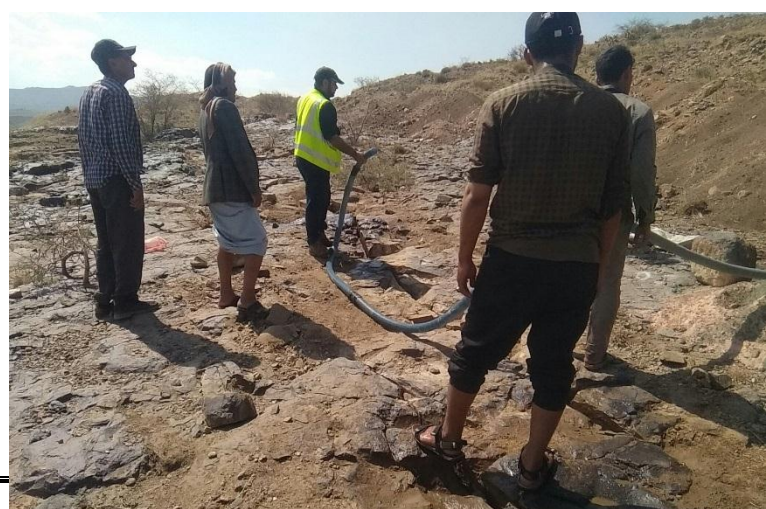
• المعالجات الطارئة والمنفذة حسب التقرير المرفوع من هيئة المساحة الجيولوجية:
١- تنظيف التشققات الموجودة اعلى الجبل وغسلها بالماء وتهيئتها للحقن بالروية الإسمنتية:

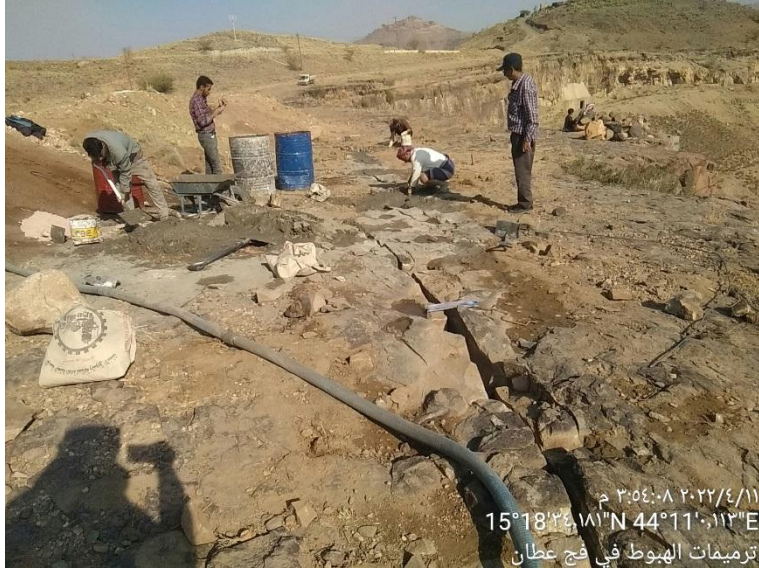
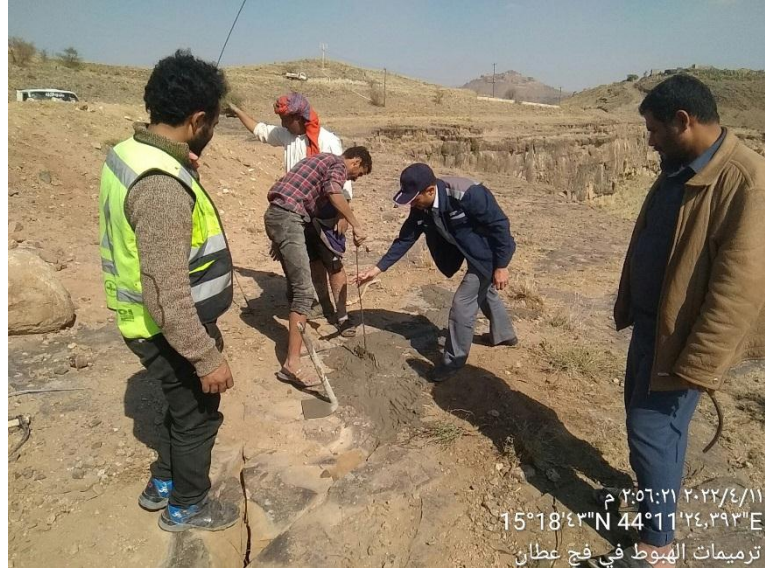
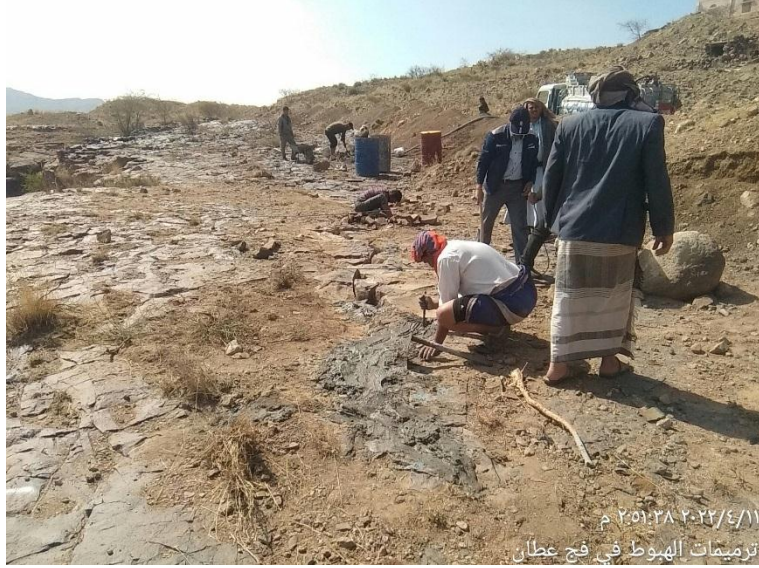
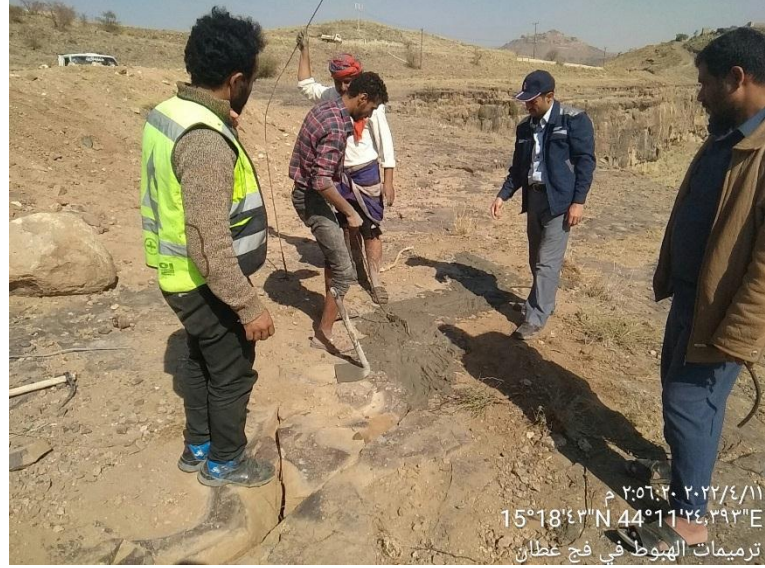
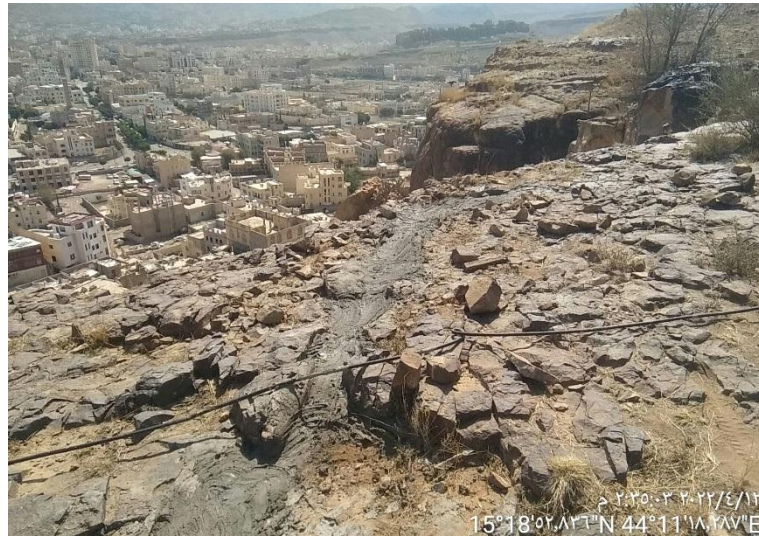
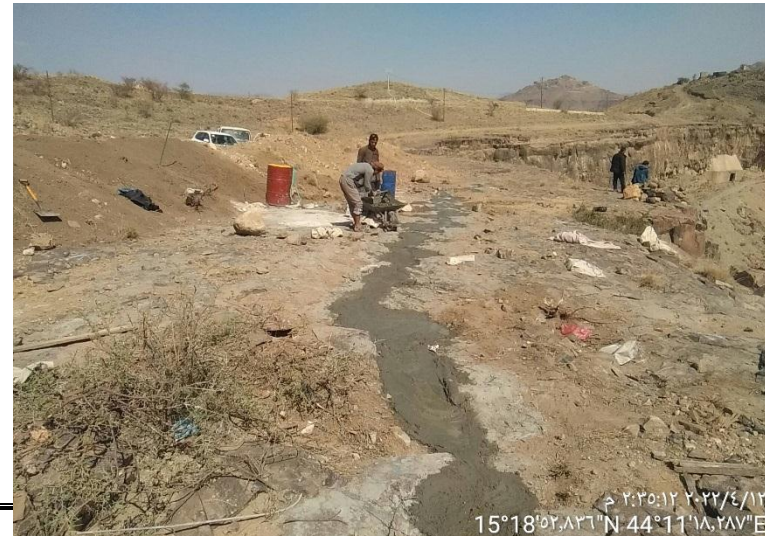
٢- الحقن والتعبئة للشقوق الموجودة اعلى الجبل بالروبة الاسمنتية مع الغرزة بأسياخ الحديد الى أعماق ٤ متر
وتعتبر كمعالجة طارئة تمنع دخول مياه الامطار داخل الشقوق.

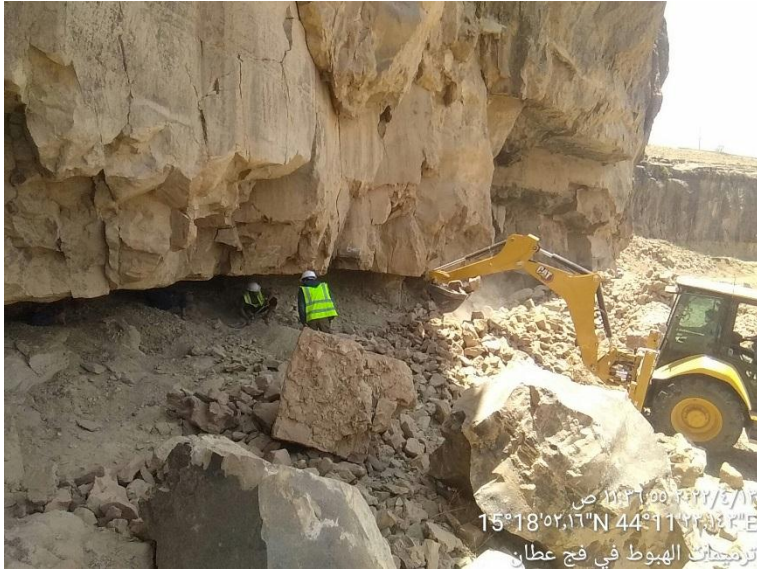
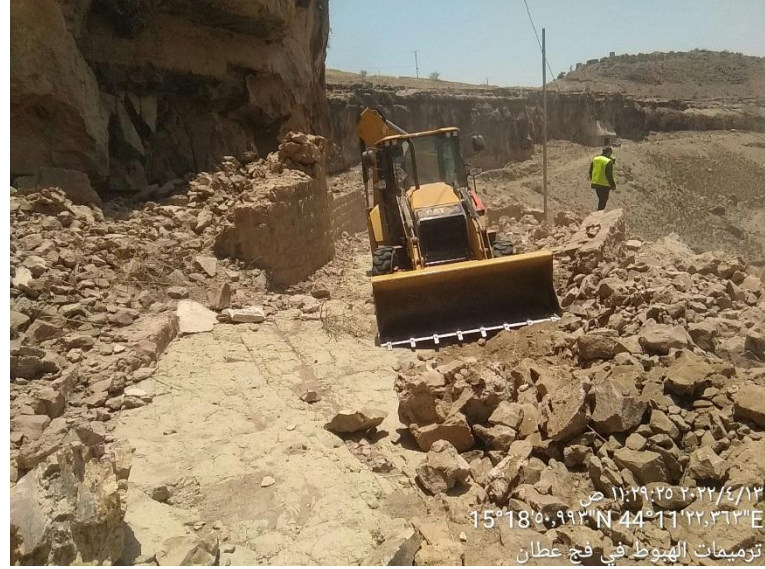
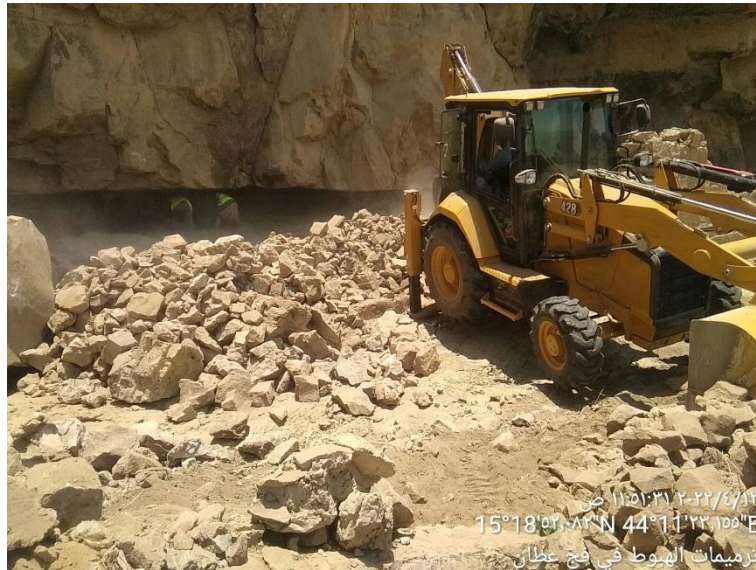
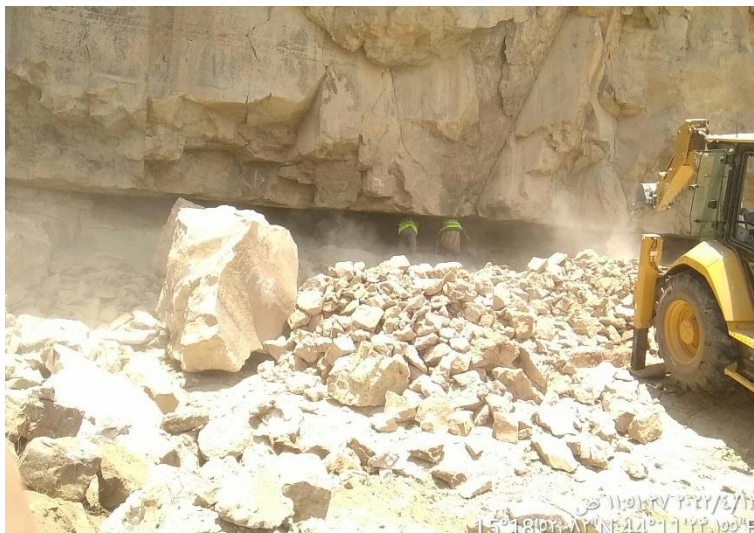
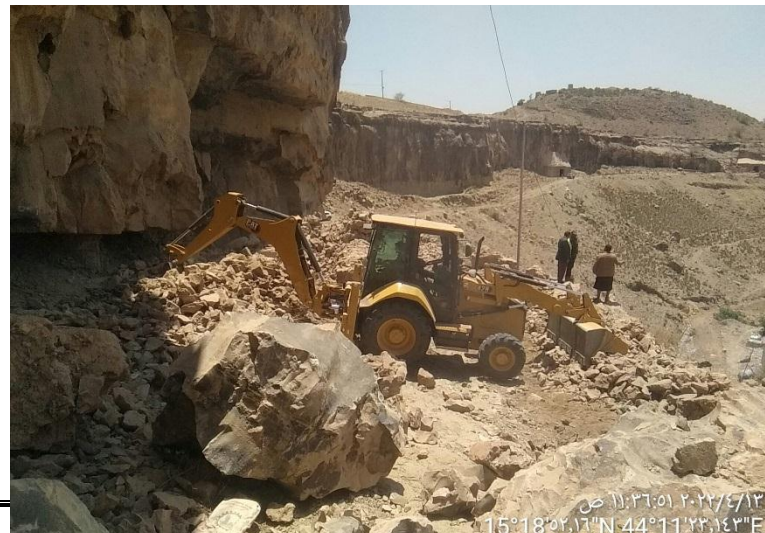
٣- التنظيف الجيد للتكهفات الموجودة تحت الصخور المتهاوية وإزالة التربة الطينية بأكملها من داخل التكهفات.

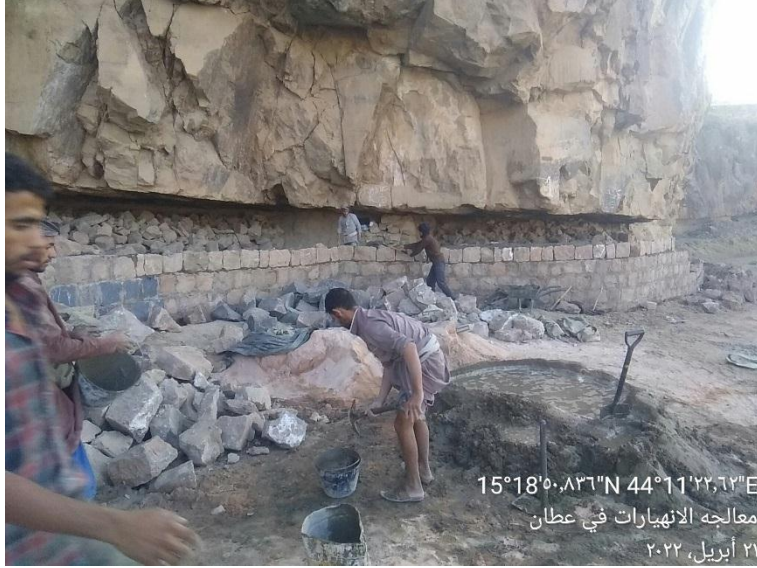
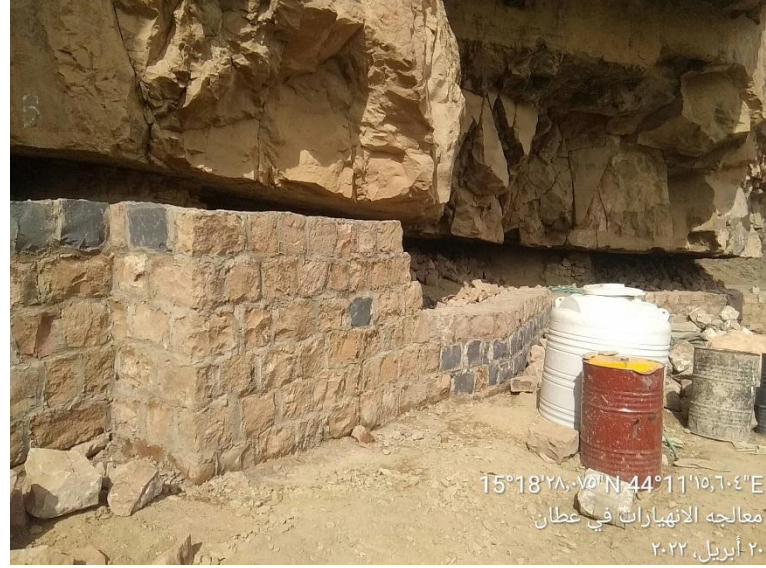
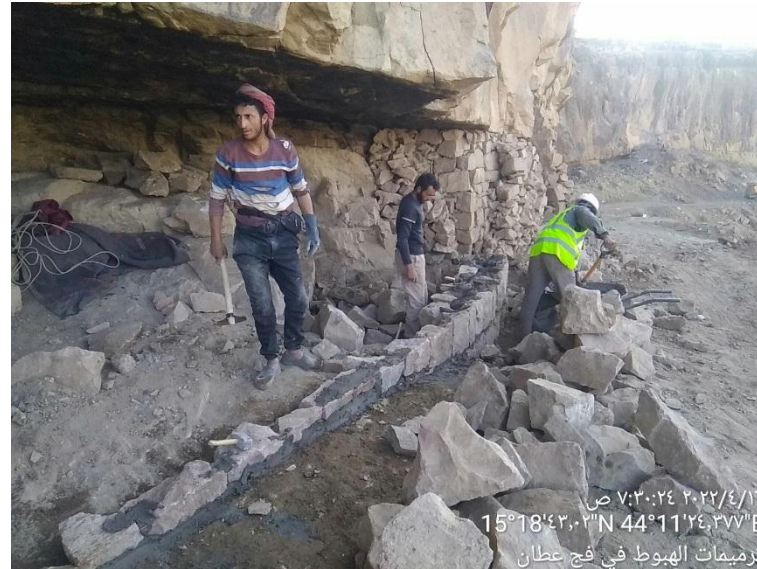
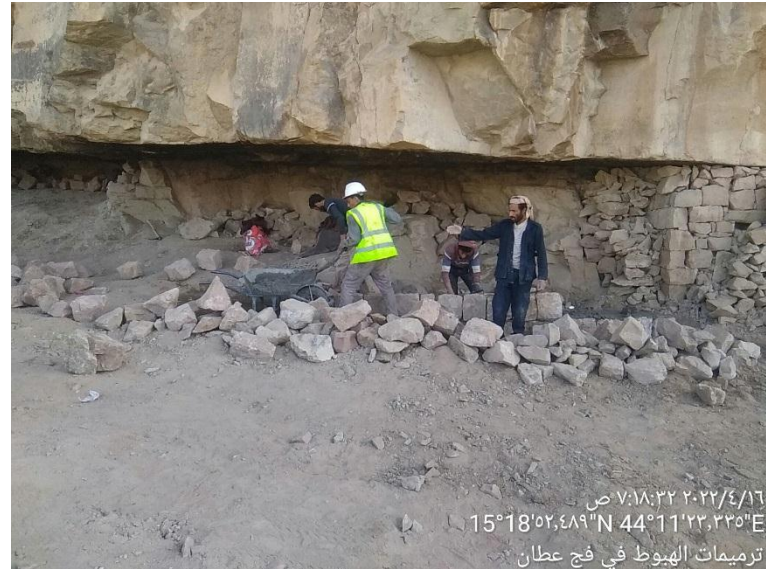
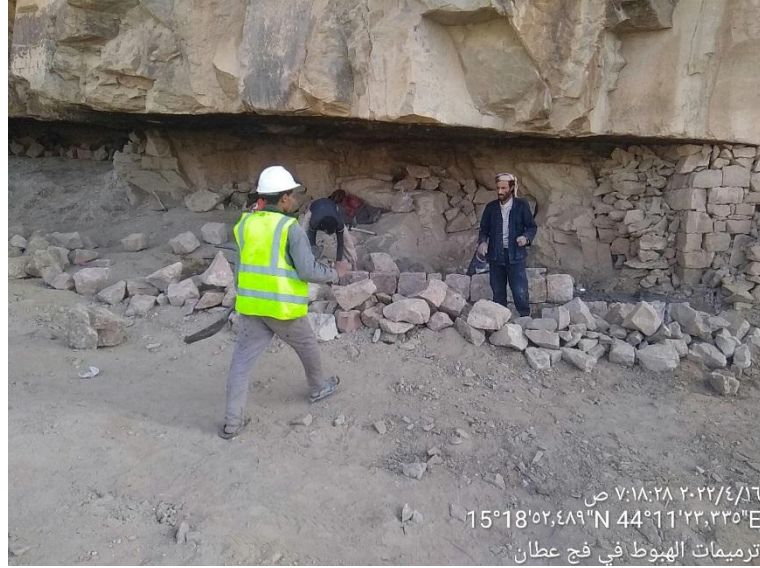
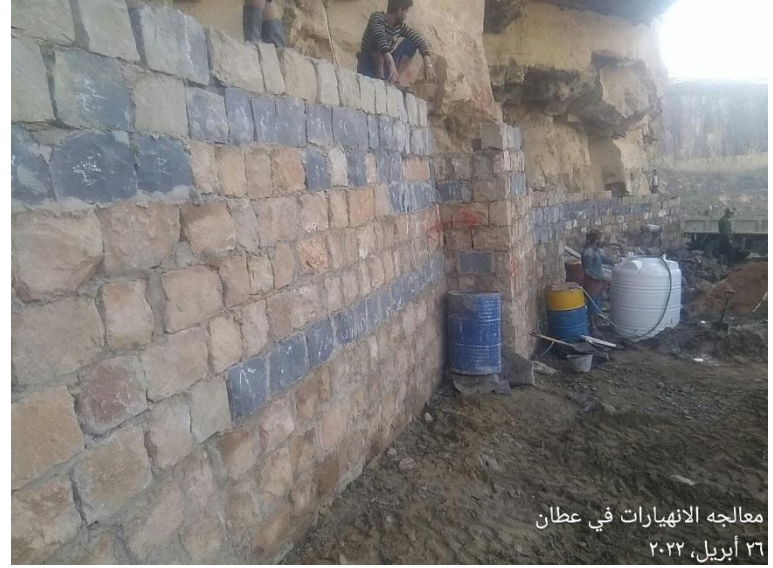
٤ - أعمال البناء بالحجر المقلف للجدران السادة مع المونة الاسمنتية وتهبتها لتعبئة التكهفات بالخلطة الخرسانية.

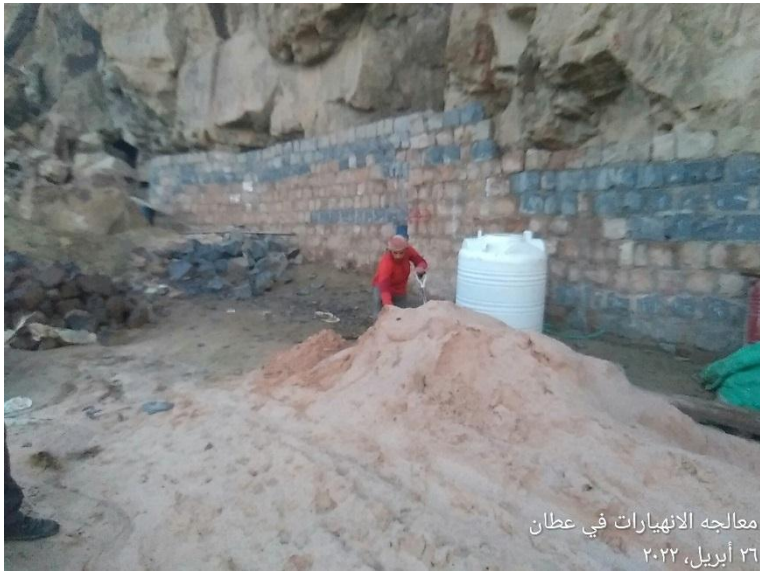
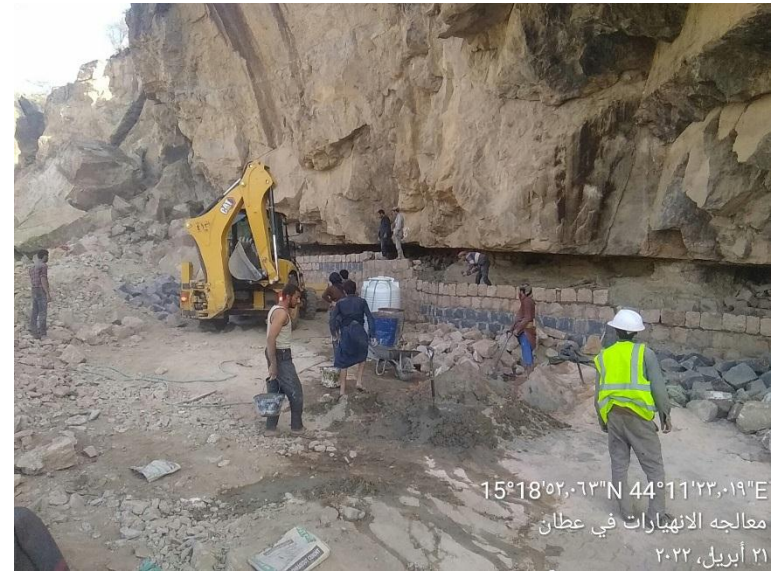
٥- توريد معدات البلدوزر والدقاق لمسح القطع الترابي اسفل الجبل وتكسير الصخور وعمل الساتر الترابي لحماية

المناطق السكنية من تساقط الصخور عليها.

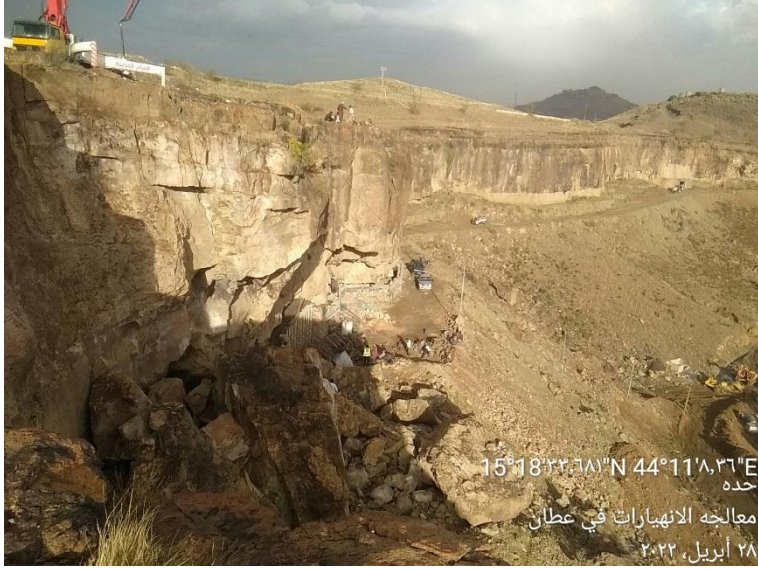
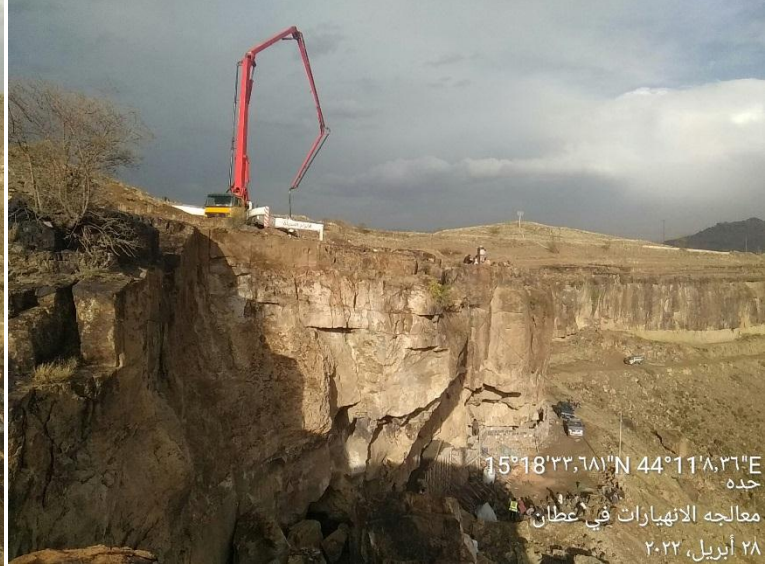
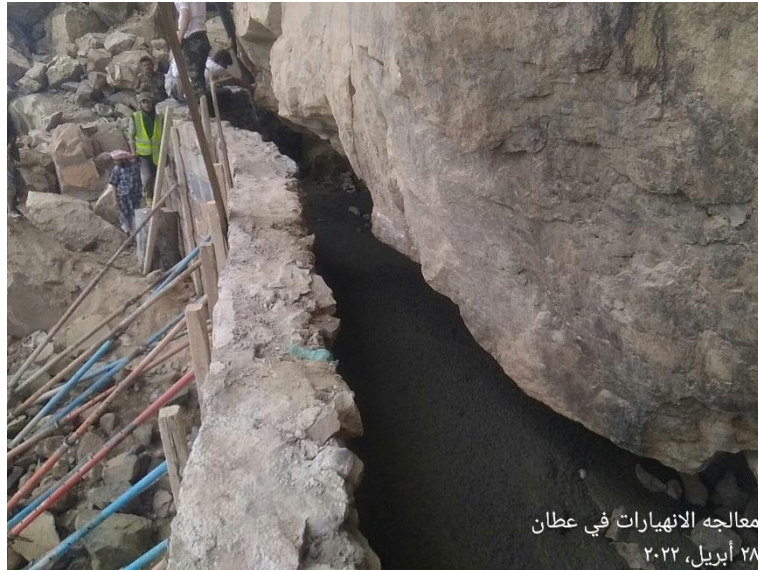
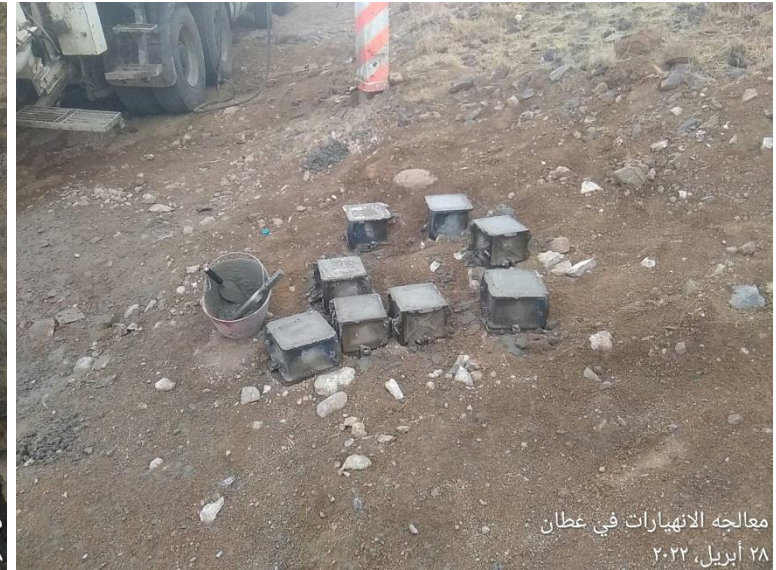
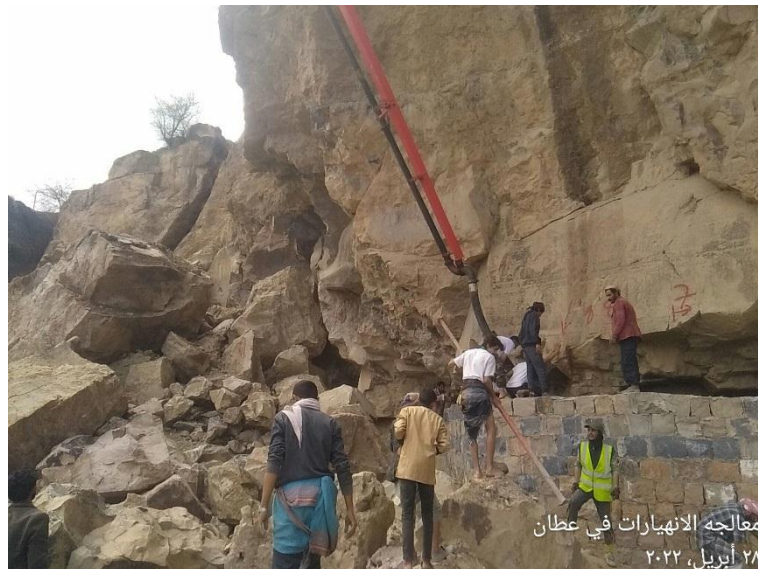
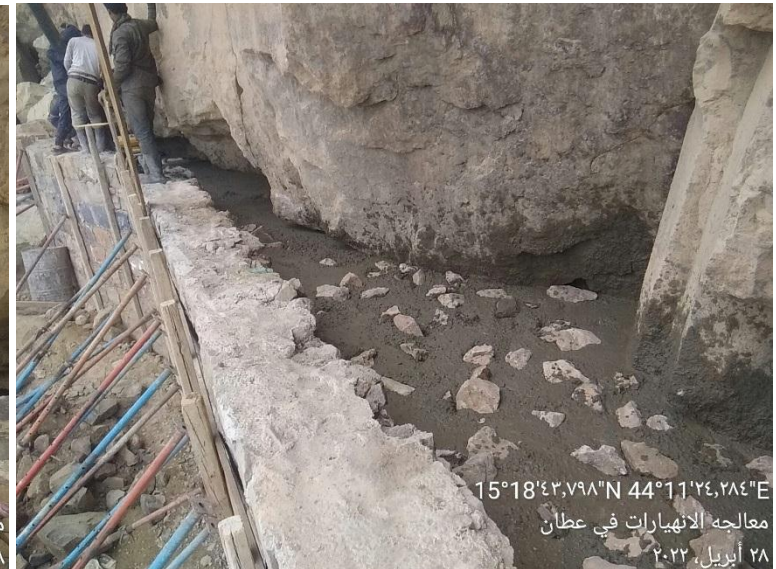
٦- أعمال الصبة الخرسانية داخل التكهفات مع التدعيم بالجمع لحماية الصخور من الانهيار على المناطق السكنية:
